O Papel das Extrações de Eletrodos na Prática Clínica

Dr. Suneet Mittal
Diretor do Laboratório de Eletrofisiologia
Diretor da Especialização em Eletrofisiologia
The St. Luke's-Roosevelt Hospital Center
Columbia University College of Physicians & Surgeons

7 de Fevereiro de 2009

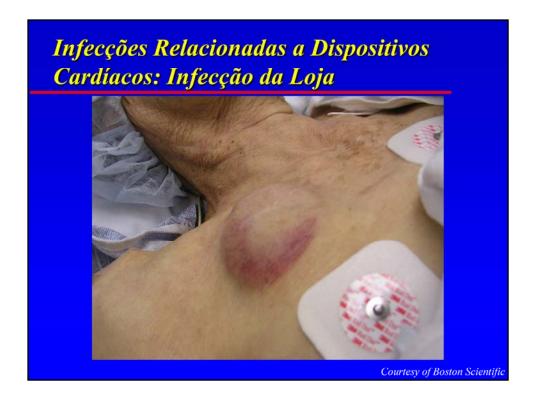
Este slide mostra um exemplo de CDI infraclavicular à direita infectado. Há um importante eritema e edema no local aonde o CDI foi implantado.

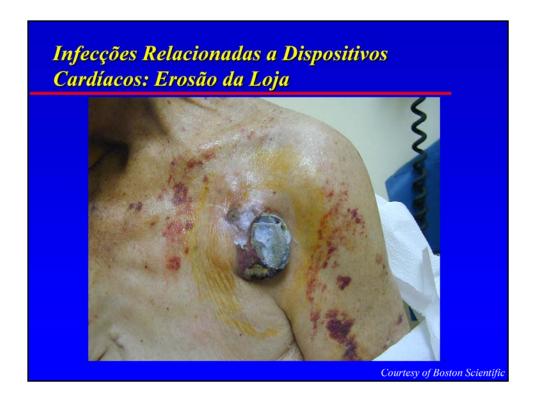
Uma catastrófica e temida apresentação de uma infecção relacionada ao dispositivo, o qual erodiu através da superfície cutânea. Este tipo de situação pode ser tratada apenas com a retirada do sistema (dispositivo e eletrodos).

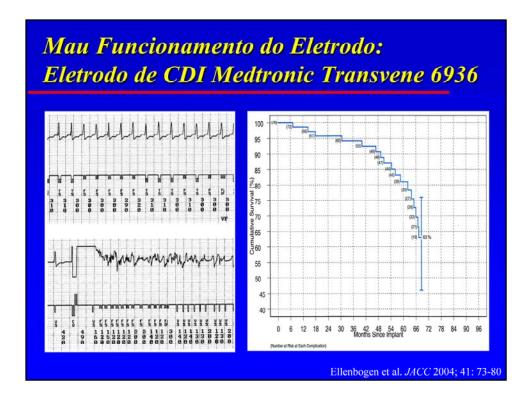
Outros eletrodos tiveram seu próprio legado. Por exemplo, o eletrodo Medtronic Transvene 6939 teve registrada baixa performance a longo prazo. Este eletrodo é sujeito a oxidação de íons metálicos, o que pode resultar em falha na detecção de sinais não-fisiológicos. À esquerda mostra a detecção de ruído seguindo cardioversão de um episódio de taquicardia ventricular monomórfica. À direita mostra uma diminuição tempo-dependente da sobrevida do eletrodo durante o seguimento.

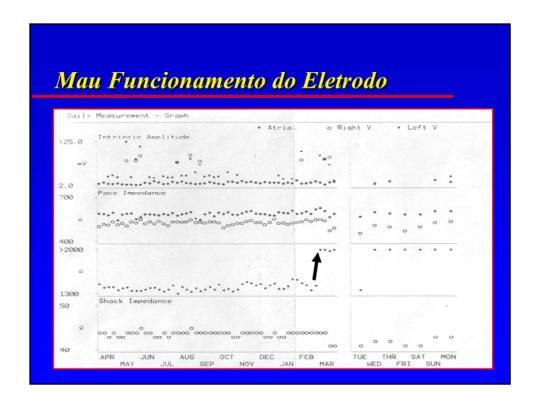
Este slide ilustra um aumento abrupto (como mostrado pela seta preta) na impedância de condução do ventrículo esquerdo. Isto é condizente com uma fratura do eletrodo em um paciente com dispositivo de TRC implantado. Nestes pacientes, é geralmente necessário extrair o eletrodo existente no ventrículo esquerdo para troca-lo por um novo eletrodo funcionante.

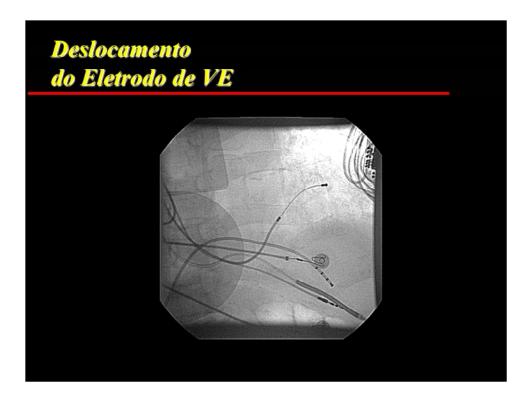
Uma importante razão do porque os eletrodos ventriculares esquerdos precisam ser revisados é o problema de deslocamento do eletrodo. Nesta imagem oblíqua anterior direita, pode ser visto que o eletrodo de estimulação ventricular esquerdo deslocou-se para uma região basal de uma veia lateral. O eletrodo foi removido e um novo eletrodo implantado em um local mais favorável.

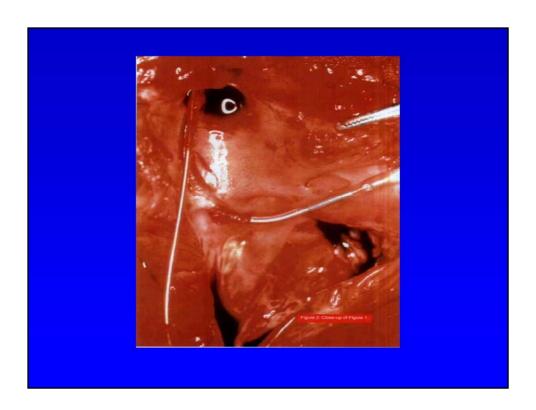
Este slide ilustra o desafio associado a extração do eletrodo. Como pode ser visto, uma parte do eletrodo foi "endotelizada", dificultando desta forma a extração do eletrodo sem causar lesão importante as estruturas cardíacas.

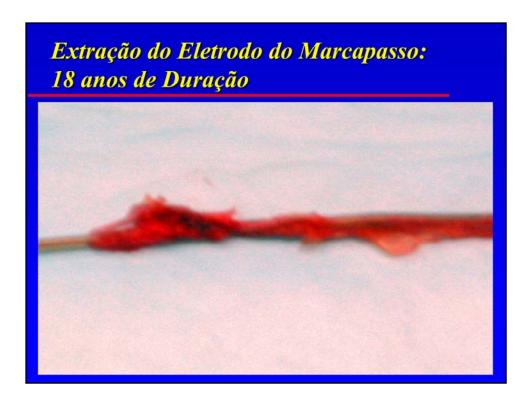
Neste eletrodo extraído, podemos observar densa quantidade de fibrose presente ao longo da extensão do eletrodo.

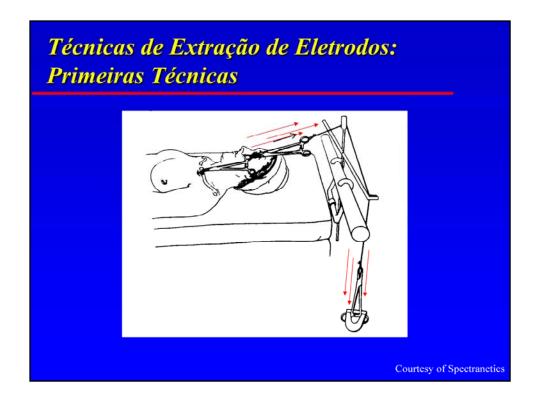
As técnicas para extração dos eletrodo têm evoluido gradativamente ao longo do tempo. A abordagem inicial envolvia tração em uma parte exposta do eletrodo. Um esperava a pancada do peso ao cair no chão. A esta altura, o eletrodo geralmente já estava fora. O outro tinha esperança que as estruturas cardíaca essenciais não tivessem saído como o eletrodo!

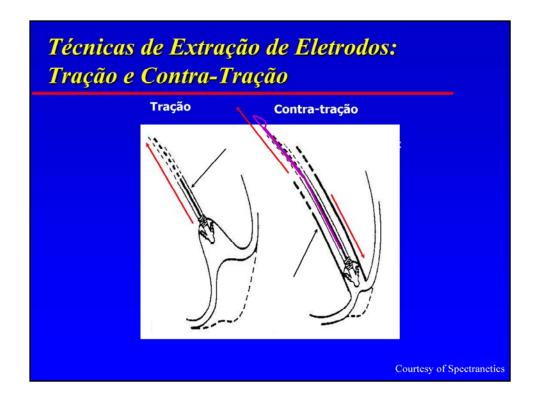
Atualmente, uma técnica usando tração $\underline{\mathbf{e}}$ contra-tração é geralmente usada no processo de extração do eletrodo.

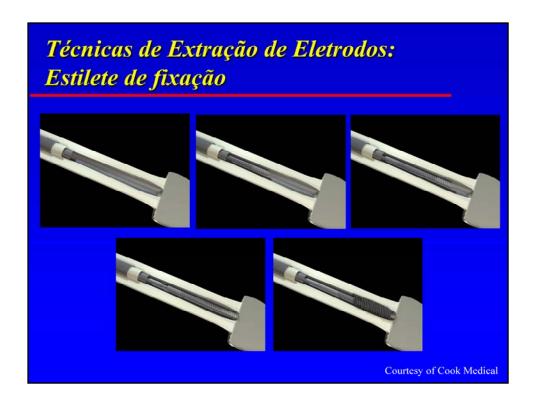
Um importante avanço foi a criação dos estiletes de fixação. Estes são inseridos no interior do lúmen do eletrodo e podem oferecer suporte ao longo de todo o comprimento do eletrodo, tornando assim, a porção de "tração" do processo muito mais segura.

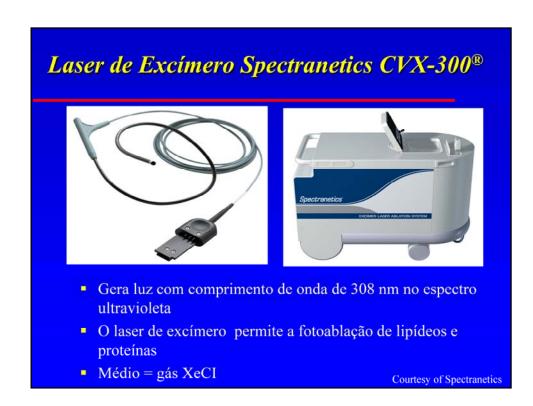
Outro importante avanço na extração de eletrodos, tem sido a disponibilidade do sistema de extração de eletrodo a laser.

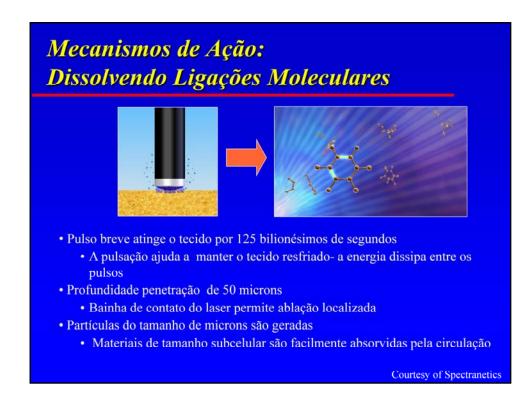
Escala de tempo: 0 -125 nanosegundo (ns) – 1 bilionésimo de segundo

- -A luz ultravioleta atinge o tecido em 125 bilionésimo de um segundo. (A velocidade da luz viaja a 2,4 metros nesse tempo) (Este é de 2,4 milhões de vezes mais rápido que um piscar de olho)
- A luz UV é altamente absorvida pelos tecidos e apenas 50 microns penetram em profundidade.
- A energia do fóton UV é maior do que a ligação molecular do tecido. Quebra de bilhões de ligações por pulso. Isto é exclusivo do laser excímero.

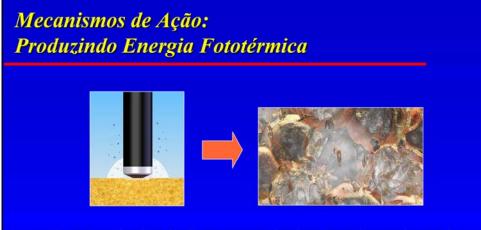
- Absorção molecular cria vibrações nas moléculas através do aquecimento de água intracelular a água vaporiza, rompendo células
- Tecido fibrótico é dissolvido
- Produz bioprodutos gasosos de uma bolha de vapor
- Ocorre em 100 milionésimos de um segundo

Escala de tempo: 100 milionésimos de segundo

- A luz ultravioleta é rapidamente absorvido e produz vibração das ligações moleculares no tecido
- A vibração intracelular aquece a água
- A água intracelular vaporiza explodindo as células de dentro para fora.
- Macroscopicamente a vaporização forma uma bolha de vapor.
- Processo de tempo é inferior ao tempo de relaxamento térmico dos tecidos o calor não se difunde dentro dos tecidos.

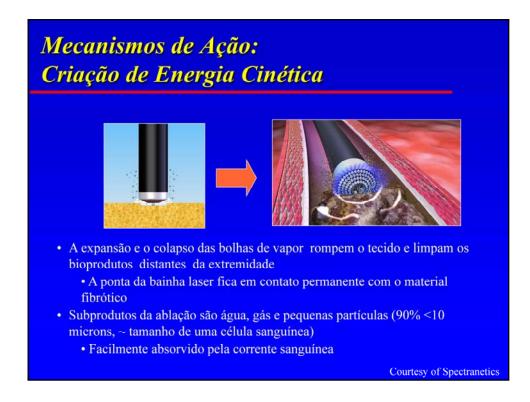
Escala de tempo: $120\mu s$ - $400\mu s$ (120 –400 milionésimo de segundo) após laser pulsado.

- A rápida expansão e implosão da bolha de vapor produzem cavitação e efeitos pressóricos que rompem o tecido e contribuem na remoção dos detritos da ablação da superfície do catéter.
- Os subprodutos consistem em água, hidrocarbonetos (gás), e pequenas partículas. Os derivados oxidativos são notavelmente ausentes, o que implica que as moléculas no tecido não queimam. Mais de 91% das partículas são inferiores a 10 microns de diâmetro, o mesmo tamanho das células sanguíneas.
- Bolhas secundárias a cavitação podem ser formadas após a implosão da primeira bolha de vapor favorecendo o auxílio na ablação do tecido e na remoção de detritos.
- -O processo inteiro (por pulso) ocorre em aproximadamente 500 milionésimo de segundo.
- -O próximo pulso ocorre 24 milisegundos (0,025 segundos) mais tarde.

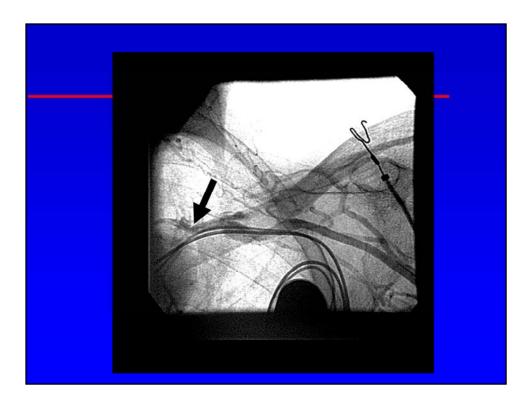
Este venograma da veia subclávia esquerda foi obtido durante um procedimento no qual foi necessário acrescentar um eletrodo para estimulação do ventrículo esquerdo (ou seja, atualizou de um sistema de câmara dupla para biventricular). Observe que a veia subclávia estava completamente ocluída (seta preta) no ponto onde os eletrodos anteriores penetravam a veia.

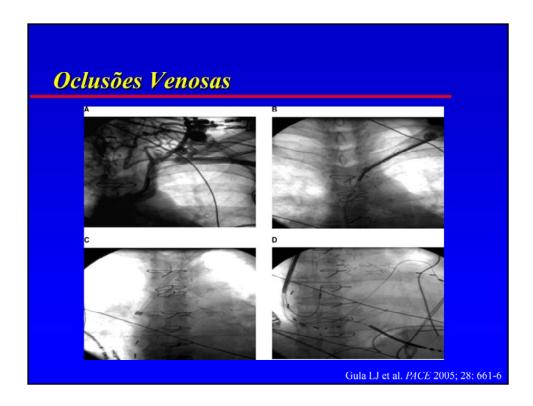
Em pacientes com oclusões venosas (foto a), é possível "atravessar" a oclusão com uma bainha laser (foto b), remover os eletrodos existentes (foto c), e usar os canais criados para implantar um sistema completamente novo com múltiplos eletrodos (foto d).

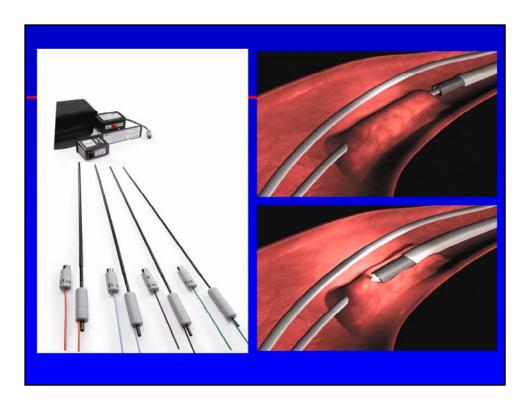
Há vários métodos adicionais para extração de eletrodos comercialmente disponíveis. Estes incluem um sistema que utiliza energia de radiofrequência para atravessar os sítios com aderências, bem como...

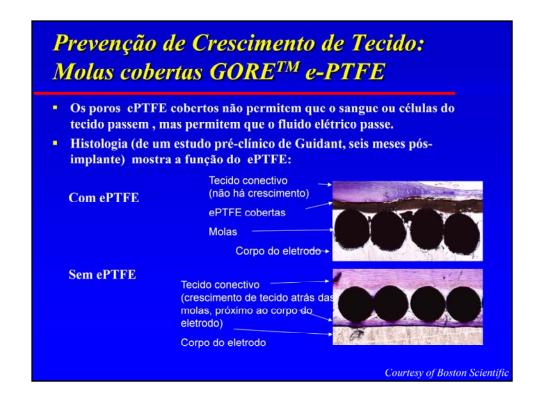
Finalmente, um grande esforço foi canalizado para o desenvolvimento de eletrodos que são menos propensos a desenvolver fibrose excessiva. Isto tem implicações significativas no processo de extração do eletrodo. Uma destas tentativas é a disponibilidade no mercado de um eletrodo de desfibrilação nos quais as molas de descarga que estão cobertas com GORE, que se destina a evitar um crescimento interno rumo ao eletrodo.

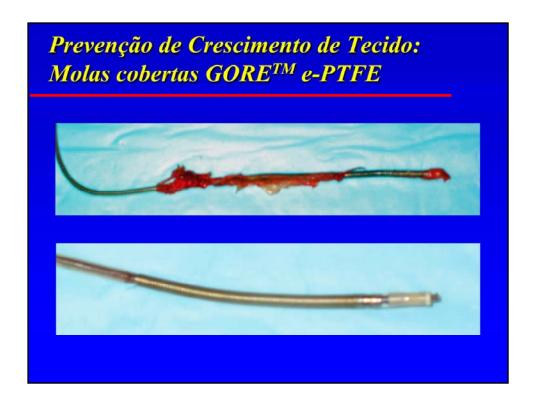
Acima: eletrodo sem Gore; Abaixo: eletrodo coberto com Gore no momento da extração.
